# פרק ראשון

מבוא

# פרק שני

## וזאת תורת התקרות

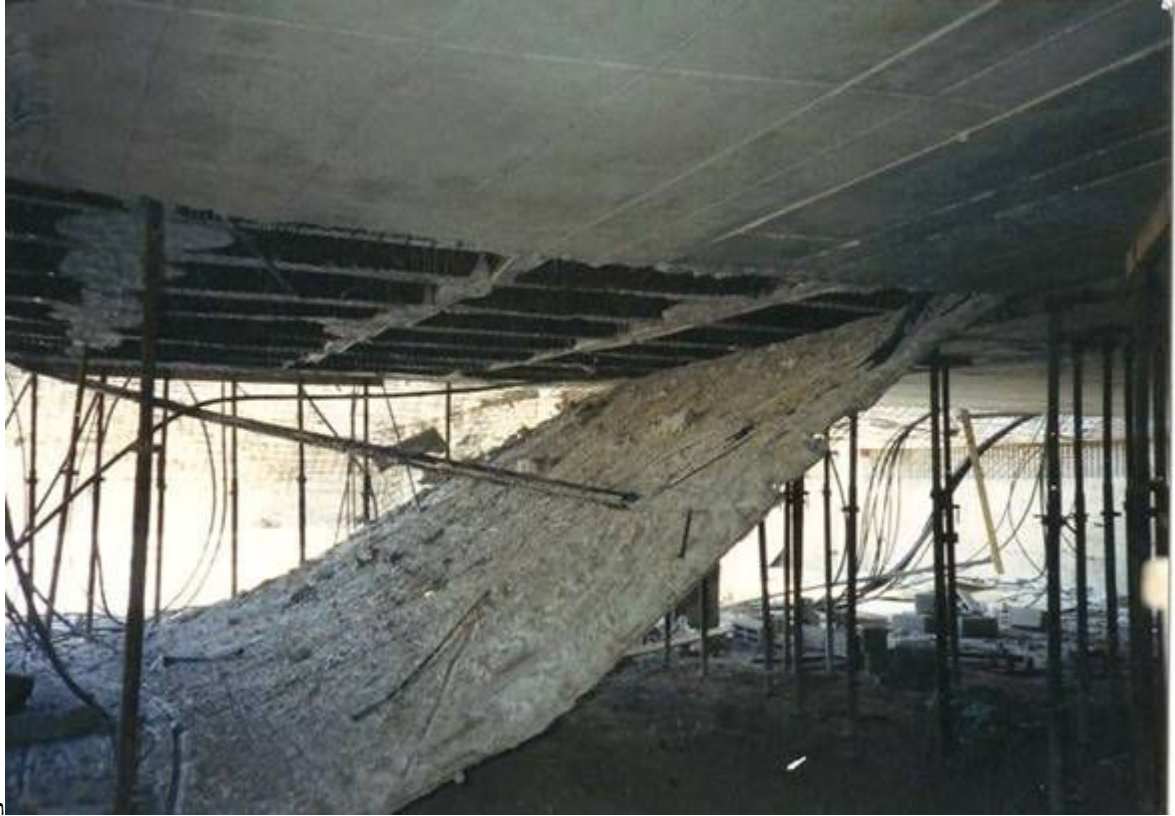
תמונה 1 :

מקשיות התמוטטו ונפלו על תקרת פל-קל שהתמוטטה אף היא (ראו תמונה מס' 1 בעמוד הבא); כשל ברחובות (ב-1997) שם נתגלו סדקים שחייבו חיזוק של מבנה.

צורת ההתמוטטות של המבנה בחולון אשר בו רואים כיצד הקרומים התחתון נפרד מהצלעות

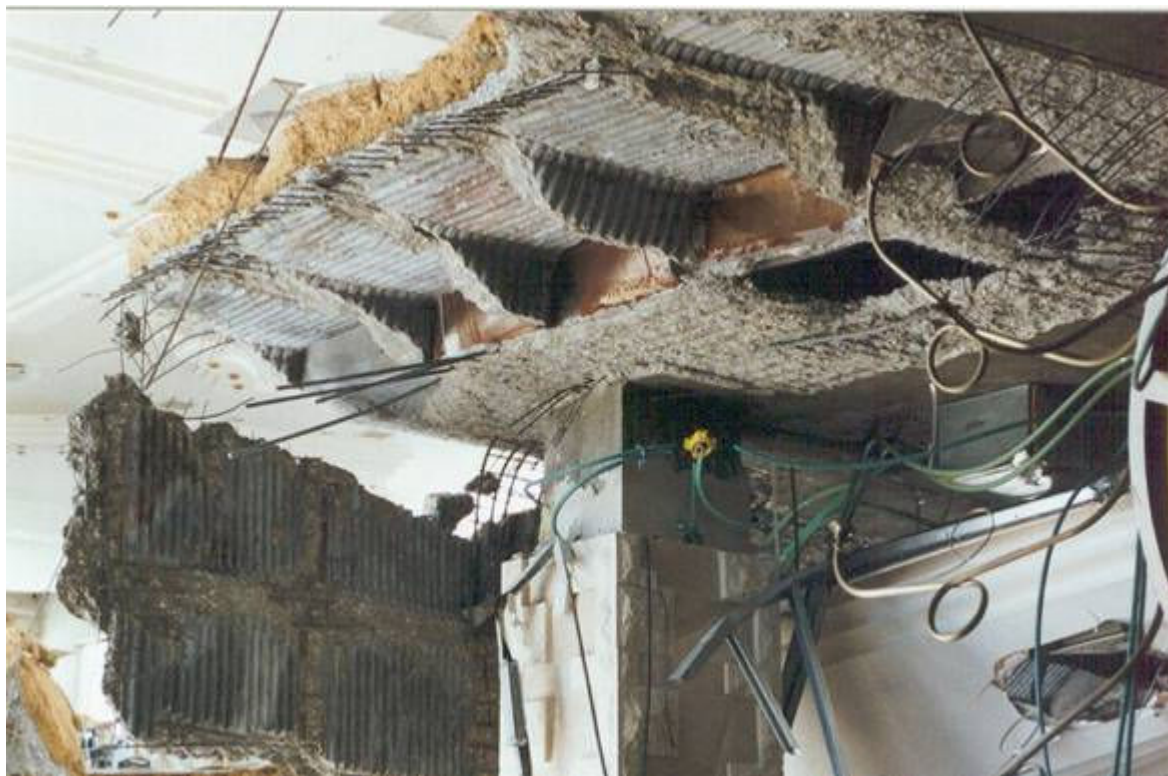
מהדוח עולה כי פחי הפל-קל, שכל עיגונם מתבטא בנעיצתם בשכבת בטון דקה, נשלפו מתוך הבטון, לא היוו זיון לגזירה, סדקי גזירה ניכרים נוצרו לפחות בסמוך לחלק מנקודות ההשענה, סדקים כאלו נמצאו גם בתקרות אחרות שלא קרסו באותו בנין, הקרווזה אכלה בכל פה חלקים ניכרים מפחי הפל-קל, וקרומי הבטון נמצאו מופרדים זה מזה בשל אי הידבקות טובה בשעת יציקתם. עובדות אלו נראו בבירור, ואף הונצחו בצילומים שנעשו, הממחישים היטב את הממצאים המזעזעים

תמונה 2 : כשל בגזירה בצלעות בסמוך לעמוד

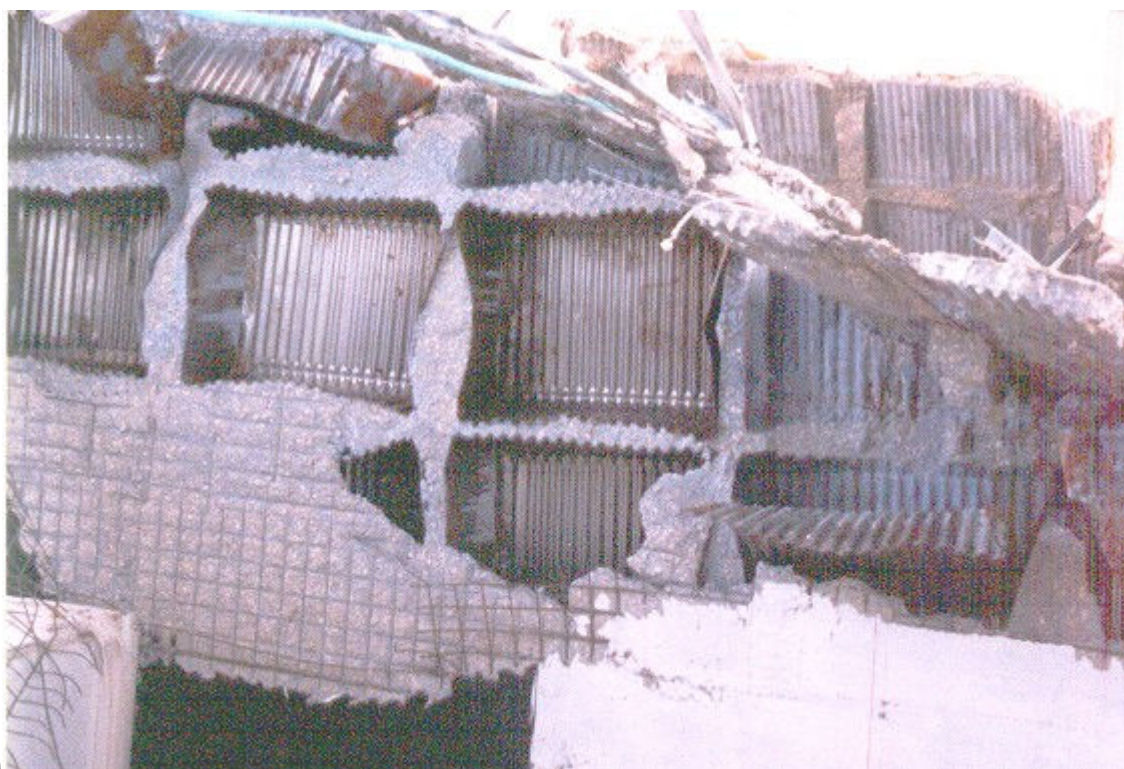
תמונה 3 :

היפרדות הקרום התחתון וחשיפת הצלעות שבתקרה ; ניתן לראות בברור את אי האחידות ברוחב הצלעות
