# פרק ראשון

מבוא

# פרק שני

## וזאת תורת התקרות

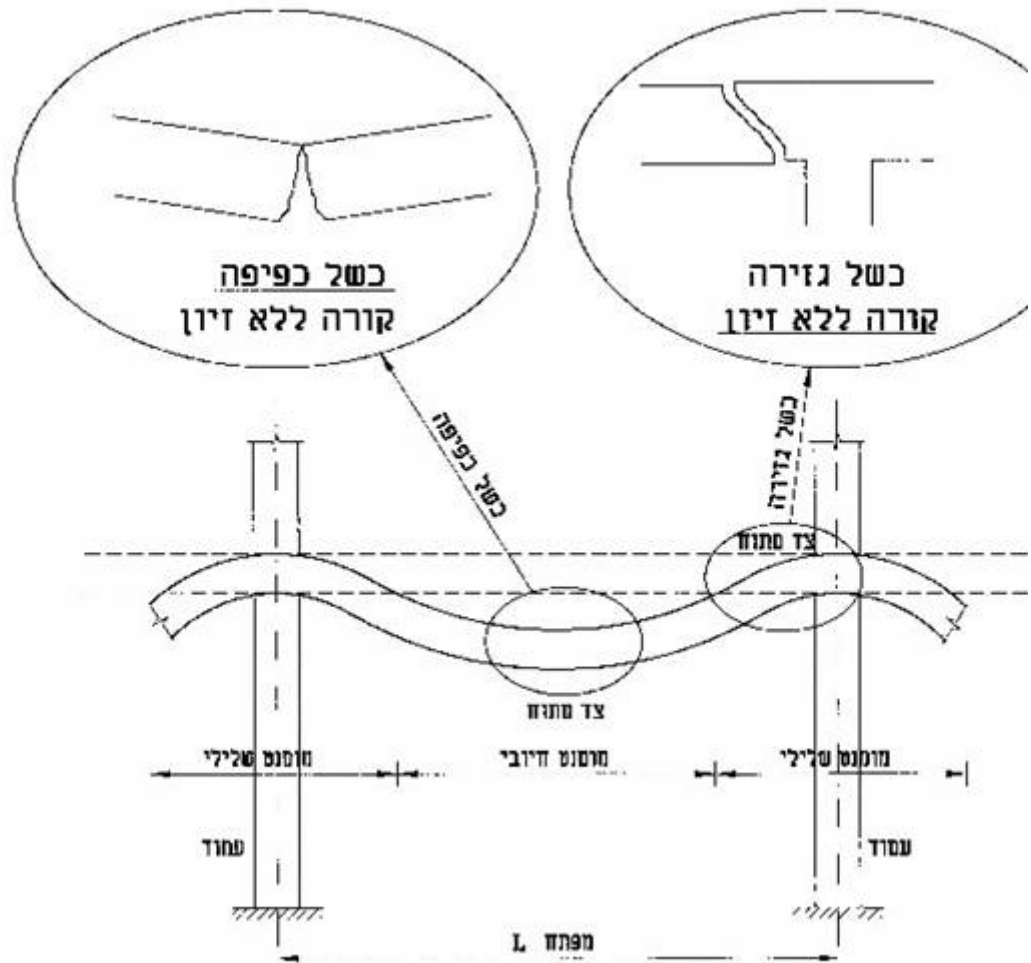
ציור 3: תאור סכמטי של כשל כפיפה במרכז המפתח וכשל בגזירה ליד נקודת ההשענה, העלולים להתהוות בתקרה העשויה מחומר הומוגני

2.6.2 סדק כפיפה באזורי ההשענה: סדק אנכי העובר לכל עוביה של התקרה מעל נקודות ההשענה. תחילתו בפנים העליונות של התקרה והמשכו בהתקדמות כלפי מטה.

2.6.3 סדק בגזירה: סדק אלכסוני החוצה באלכסון את התקרה לכל עוביה באזור ההשענה, וגורם להיפרדותה לשני חלקים בסמוך לעמודים, לקירות נושאים ולקורות (ראו ציור 3).

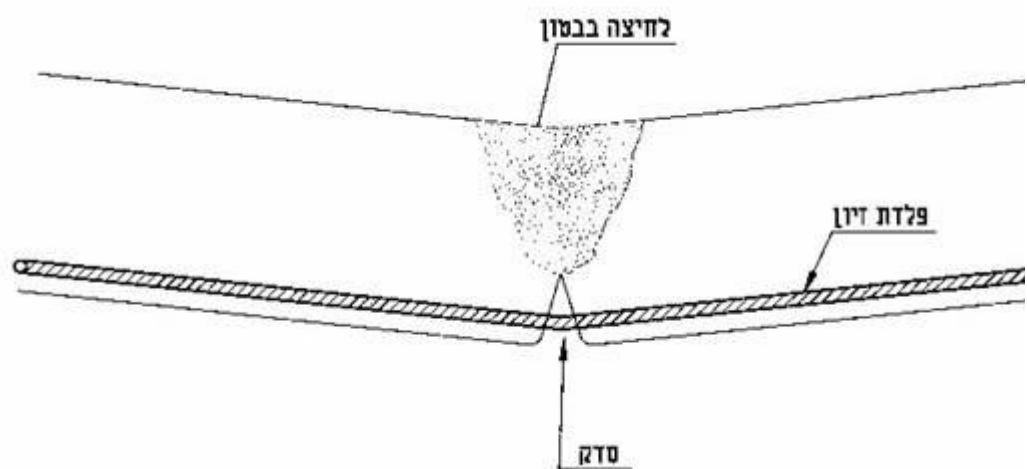
ציור 5: תאור סכמטי של הכשל באזור הכפיפה במרכז המפתח של תקרה מבטון מזוין

בניין כזו מבטיחה שגם אם התקרה תועמס בצורה קיצונית, אפילו הרבה מעבר לעומסים המתוכננים, עדיין לא תתרחש התמוטטות מיידית. במצב כזה ההטרחה על מוטות הזיון תגרום להם לצאת מהגבול האלסטי של הפלדה (תופעה הקרויה "כניעה") ואזי ניתן יהיה להבחין בגידול בסדיקה בתחתית התקרה ובגידול ניכר בשקיעות. תהליכים אלה יקדימו את ההתמוטטות והם משמשים, כפי שכבר אמרנו, אותות אזהרה לפני שמתרחש אסון. התנהגות מסוג זה, אשר בה מקדימים סימני האזהרה האמורים את ההתמוטטות, היא ביטוי לתכונת "המשיכות" של הפלדה שעליה דיברנו לעיל.

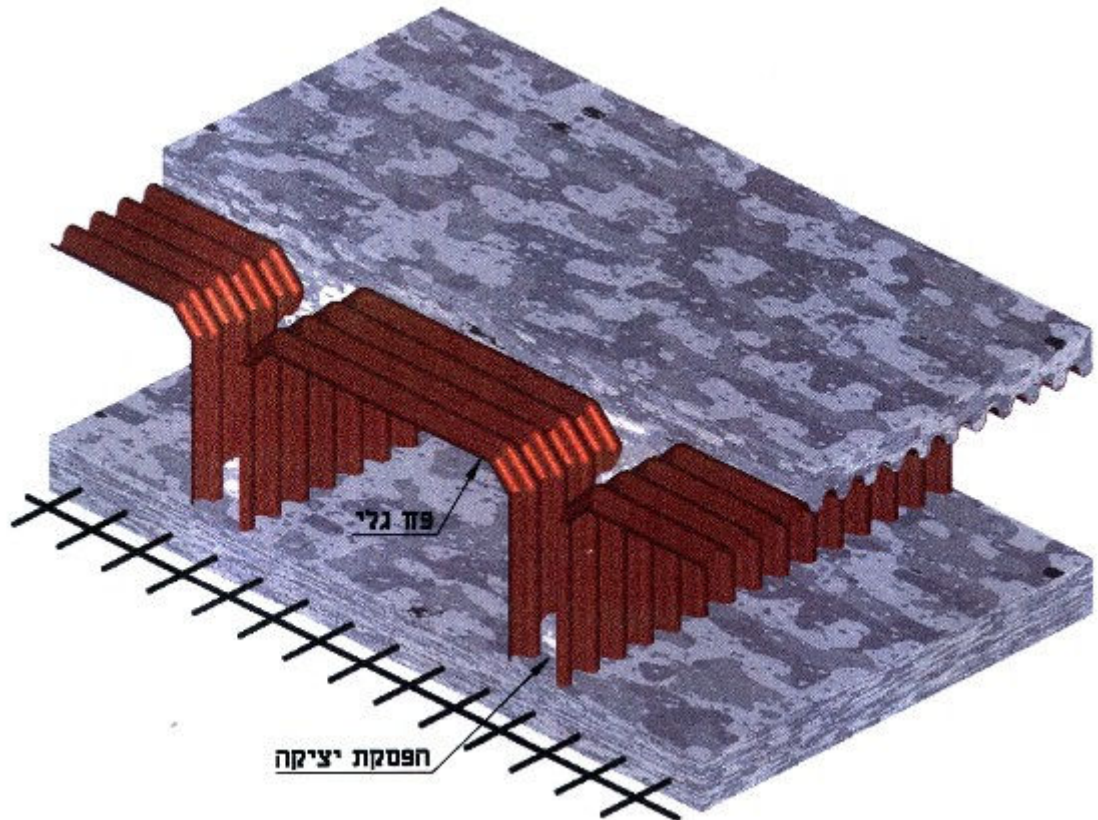
3.1.4 תקרה בחתך I שבצלעותיה יש חישוקים שאינם עונים לדרישות התקן הישראלי, אם מפאת צורתם או עיגולם, או שהמרווחים שביניהם הם גדולים מדי, או מכל סיבה אחרת. גרסאות אלה מתחלקות איפוא לשתי קבוצות: באלה המתוארות בפסקאות 3.1.1 ו-3.1.2 יש חישוקים (זיון לגזירה) והן תקניות. באלה המתוארות בפסקאות 3.1.3 ו-3.1.4 אין זיון תקין לגזירה, בין אם אין חישוקים כלל, ובין אם יש חישוקים בדידים או רשת מרוכת אך אלה אינם בהתאם לדרישות התקן.

אנו מבקשים להדגיש כי כאשר אנו מדברים בדוח זה על שיטת הפל-קל ופגמיה, כוונתנו היא אך ורק לשיטה שבה נבנו תקרות בצורות המנויות בפסקאות 3.1.3 ו-3.1.4, זאת חרף העובדה שהשימוש היום-יומי הנפוץ במונח "שיטת הפל-קל" כולל את כל הגרסאות, וזהו גם השימוש שעשה בדרך כלל הוגה השיטה, מר אלי רון, בביטוי זה.

ציור 7: תקרת פל-קל בחתך I ללא חישובים בצלעות
